Донских Д.А., Карпович Е.А.

Применение биодентина в стоматологии

ФГБОУ ВО Саратовский ГМУ им. В.И. Разумовского Минздрава России, кафедра протезной стоматологии

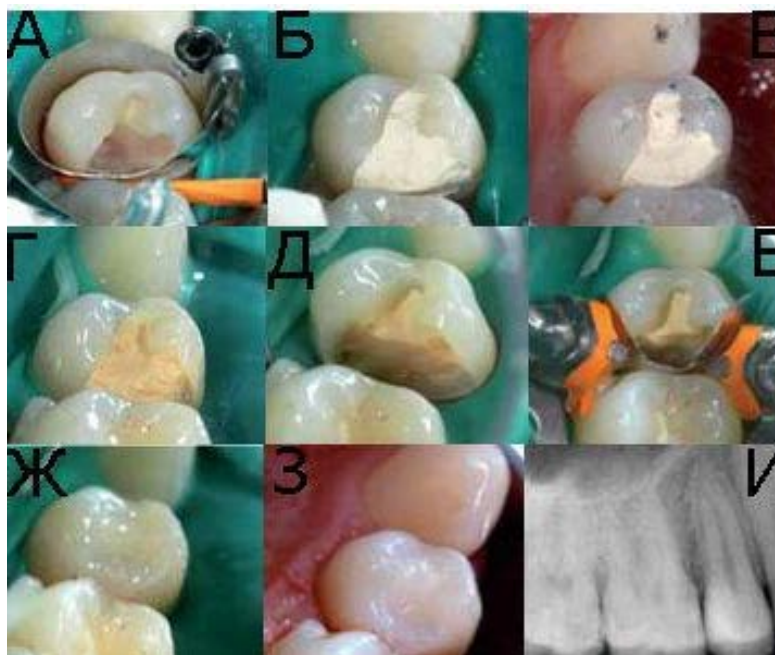
Рисунок 1. А) Для пломбирования полости и прямого покрытия пульпы с помощью материала Biodentine™ (Septodont; Сен-Мор-де-Фоссе, Франция) установили матрицу (AutoMatrix; Dentsply-Caulk, Милфорд, США) и клинья; Б) Материал Biodentine™ внесли в полость с помощью шпатель, к которым прикладывали легкое усилие. Biodentine™ не следует обрабатывать вращающимися инструментами и подвергать воздействию воды; В) Через 12–15 минут, необходимых для полимеризации материала Biodentine™, проверили окклюзию. От последующей полировки пломбы из материала Biodentine™ следует воздержаться; Г) Через три месяца выполнили установку окончательной композитной реставрации. При осмотре выявили нарушение краевой целостности пломбы из материала Biodentine™; Д) Пломбу из материала Biodentine™ сошлифовали до слоя, играющего роль основы/заменителя дентина Е) Перед созданием композитной реставрации установили матрицу (Composi-Tight3D; Garrison, Спринг-Лейк, Миннесота, США) и клинья; Ж) Полость заполнили композитным материалом (Grandio; VOCO, Куксхафен, Германия); З) Готовая и отполированная композитная реставрация; И) Рентгенограмма, сделанная через 6 месяцев после лечения, не показала патологических процессов в области верхушек корней зуба 15.

При профилактическом осмотре пациента Н 18 лет на зубе 15 на основе данных сбора анамнеза, осмотра и дополнительного метода исследования, а именно прицельной рентгенограммы был поставлен диагноз средний кариес зуба 15 на дистальной контактной поверхности. Пациент был информирован о необходимости лечения, однако на следующий прием он не явился. В возрасте двадцати двух лет пациент обратился повторно с жалобами на боль в области зуба 15 при употреблении холодных напитков. Пациент связывал жалобы с трещиной на щечной поверхности зуба 15. При осмотре была выявлена кариозная полость на дистальной контактной поверхности обследуемого зуба, что подтвердилось при рентгенологическом исследовании. Зуб давал положительную реакцию при зондировании и отрицательную при перкуссии. Пациенту был озвучен план лечения, после его согласия была проведена инфильтрационная анестезия в области зуба 15, использовался Articaine HCL 4% с 1:200 000 адреналином, Убистезин, 3М ESPE. Изоляция рабочего поля осуществлялась с помощью системы коффердама. Полость препарировали по стандартному протоколу, удалили размягченный дентин. В процессе препарирования пульпа была вскрыта в одной точке. Проведена ЭОД, значение для данного зуба составило 10 мкА. Было принято решение сохранить зуб витальным. Осуществили прямое покрытие пульпы с помощью средства Biodentine (Septodont, Франция). Наложили матрицу (AutoMatrix; Dentsply-Caulk, Милфорд, США). Материал замешали в соответствии с инструкцией изготовителя и нанесли на обнаженную пульпу для ее покрытия, также этим же материалом осуществили постановку временной пломбы. Через 12 минут (время полимеризации материала) проверили окклюзию. При контрольном осмотре через четыре дня после прямого покрытия пульпы пациент сообщил о некотором усилении чувствительности зуба 15 к холоду и отсутствии других субъективных симптомов. Через три месяца после прямого покрытия пульпы временную пломбу из материала Biodentine™ частично сошлифовали и установили композитную реставрацию, имитирующую эмаль. Зуб 15 не давал положительной реакции на зондирование, перкуссию, ЭОД составил 6 мкА. Была проведена инфильтрационная анестезия по стандартному протоколу, материал был сошлифован до уровня эмалево-дентинной границы. Установлена матрица, клинья, полость протравили ортофосфорной кислотой, нанесли адгезив (OptibondFL; Kerr, Орандж, Калифорния, США) произведена реставрация композитным материалом (Composi-Tight 3D; Garrison, Спринг-Лейк, Миннесота, США). При контрольном осмотре через 6 месяцев состояние зуба по данным осмотра и дополнительных обследований классифицировали как клинически нормальное. На рентгенограмме патологических образований выявлено не было (рисунок 1).

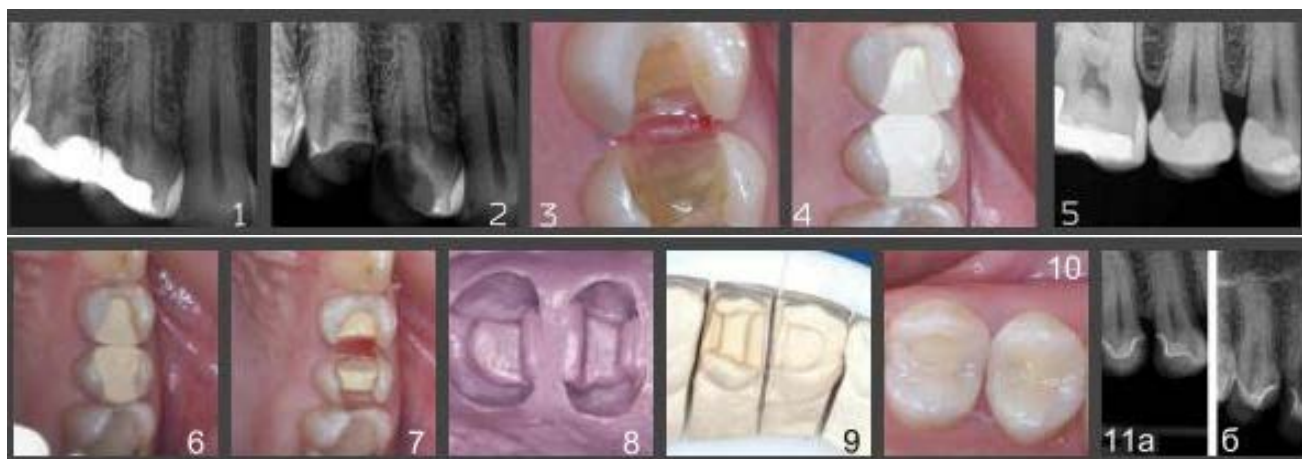
Рисунок 2. 1- Рентгенограмма до лечения, показывающая рецидив кариеса под имеющейся амальгамной реставрацией в зубах № 14 и 15; 2 - Рентгенограмма после удаления кариозных тканей, показывающая близкое расположение полости к пульпе зуба, особенно в зубе №15; 3 - Клиническая картина после удаления кариозного поражения; 4 - Biodentine внесен в полости обоих зубов и оставлен на 6 недель. Материал имеет гладкую поверхность после отверждения; 5 - Рентгенограмма после постановки Biodentine; 6 - Biodentine спустя 6 недель. Краевое прилегание не нарушено в обеих пломбах, повреждений не выявлено. Отмечается легкое изменение цвета пломб; 7 - Биодентин частично удален, оставлен до естественных границ дентина; 8 - Окончательный слепок однофазным полиэфирным материалом; 9 - Модель для изготовления вкладок лабораторным композитом; 10 - постановка вкладок и их фиксация на цемент двойного отверждения; 11 - Рентгенограммы, 6 месяцев и 1 год после лечения.

В клинику обратилась пациентка А 38 лет с жалобами на повышенную чувствительность зубов верхней челюсти справа при употреблении холодных напитков. После сбора анамнеза, объективного осмотра и проведения прицельной рентгенографии были выявлены кариозные поражения под имеющимися амальгамными реставрациями на зубах 14 (дистальная поверхность) и 15 (мезиальная поверхность) (рис.2). Оба зуба дают положительную реакцию на термометрию, отрицательную перкуссии. Пациента проинформировали о необходимости лечения и замене амальгамной реставрации.

После получения согласия, проведена инфильтрационная анестезия (Articaine HCL 4% с 1:200 000 адреналином, Убистезин, 3М ESPE), удалены амальгамные реставрации, удален размягченный дентин. На мезиальной поверхности зуба 15 наблюдалась тонкая полоска оставшегося дентина, отделяющая пульповую камеру. В качестве временного пломбирочного материала был выбран Biodentine (Septodont). Применение материала проведено по инструкции производителя. Материал решено было оставить на 6 недель для снижения чувствительности зуба за счет активации образования заместительного дентина. В следующее посещение спустя 6 недель пациентка не отмечала жалоб, перкуссия отрицательна, тест на витальность зуба положителен. Материал был частично сошлифован до уровня изолирующей прокладки. Оба зуба восстановлены непрямыми композитными реставрациями. После окончательного препарирования Biodentine и тканей зуба выполнен оттиск однофазным полиэфирным материалом (Impregnum, 3М ESPE). Зубы восстановлены композитными вкладками (SR Adoro, IvoclarVivadent), которые были фиксированы на цемент двойного отверждения (Variolink II, IvoclarVivadent).

При контрольных осмотрах спустя 6 месяцев и 1 год после лечения оба зуба дали положительную реакцию на витальность, отрицательную перкуссии, жалобы отсутствовали. Рентгенологическое исследование не выявило периапикальной патологии (рисунок 2).
